八洲開発株式会社

井戸掘削(さく井)工事

八洲開発のさく井技術

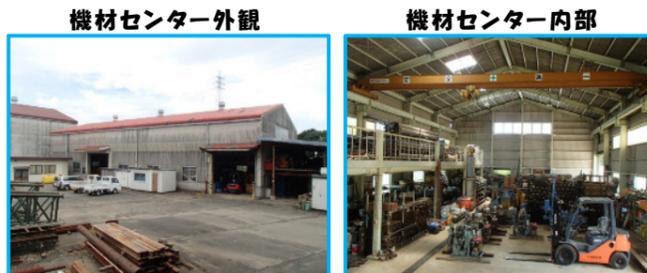
機材センター

八洲開発は、敷地面積およそ1,000坪の機材センターを熊本北工業団地内に所有しています。機材センターでは、ボーリング機械や付属機器の整備・点検および各種部品の加工を行っています。自社による一貫した管理のもと、機材の整備から現場作業までを効率的に行い、井戸の高品質仕上げに万全を期しております。

機材センター所在地
熊本県菊池市旭志川辺1126-1(熊本北工業団地内)
敷地面積 3,286m² 建物面積 806m²

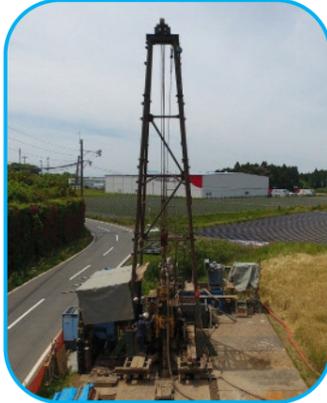
さく井工事の流れ

- 井戸仕様決定**
地層や地下水の状況、必要とする水量により、井戸の仕様（孔径と深度など）を決めます。
- 機資材仮設**
まず現地の下見を行います。その後、掘削機械や資材等を選定し、井戸掘削に必要な準備をします。
- 掘削**
施主と打合せしながら計画深度まで掘削します。井戸の口元付近は崩れやすいので、口元に保護管を入れます。掘削後、確認した地質や地下水の分布状況を整理します。
- 取水位置検討**
③で調べた地質・地下水状況、電気検層の結果から、帯水層の状況を把握し、取水位置(深度)の見当をつけます。
- ケーシング挿入**
井戸の孔壁を保護するため、ケーシングパイプ（ストレーナーおよびスクリーンパイプ含む）を挿入し、孔壁とパイプの隙間を砂利（取水区間）やセメント（遮水区間）で埋めます。
- 仕上げ**
掘削しただけでは、濁っていて井戸水としては使用できませんので、綺麗にするための作業を行います。また、排出された作業泥は産廃処理を行い、環境に優しく対処します。
- 揚水試験**
実際に水を汲み上げる試験です。必要な揚水量が汲み上げ可能かを調べます。また、用途に応じた水質検査を行います。
- 機資材撤去**
機械や資材を撤去後、井戸ピットを作成します。
※井戸ピット…ポンプ、地上部の曲管・圧力ゲージ、バルブ類を収納する収納箱。
- ポンプ設置**
揚水ポンプを設置します。これで井戸本体が完成です。
※配管工事などは設備屋さんが行います。
- 報告書作成**
井戸の構造図や工事資料をまとめた報告書をお付けしますので、十数年後のメンテナンスの際に安心です。

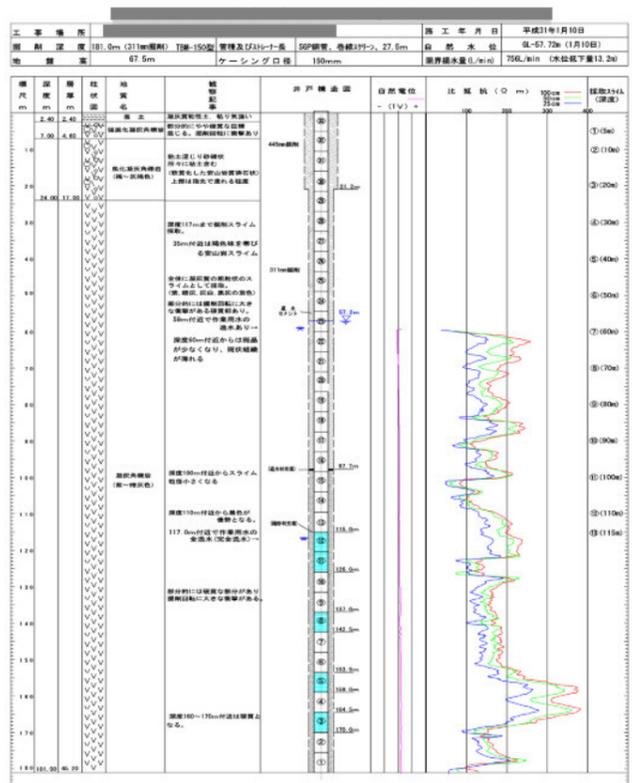
井戸構造図

地質構成、孔内水位の変化、電気検層結果から地層ごとの評価を行い、取水層の判定を行います。また、地層ごとの評価を基に、ストレーナー位置、細砂利充填位置、遮水セメント位置等を示した井戸構造図を作成します。

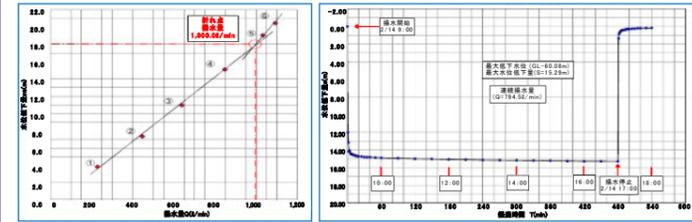
揚水試験

揚水試験は、井戸の性能（取水能力）と帯水層の特性（取水層の透水性等）を調べ、取水可能な水量の把握を目的として行います。

- 予備揚水試験 概略の井戸能力の把握
- 段階揚水試験 安定して得られる揚水量の把握
一般に井戸の限界揚水量の判定に用いられる
限界揚水量から適正揚水量を算出
- 一定量揚水試験 長時間揚水した場合の揚水状態の確認および水理定数を求める
揚水停止後は水位の回復状態を測定する回復試験も併せて行い、帯水層の特性を調べる

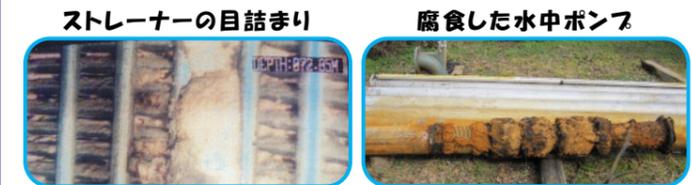
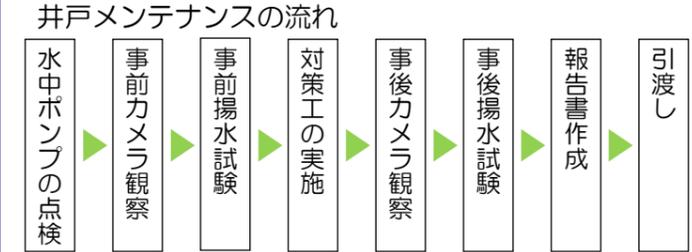
井戸メンテナンス

揚水量減少の主な要因には、スクリーン（取水部）の目詰まりやポンプの経年劣化、揚水設備の腐食・破損があります。長期にわたって使用されている井戸では、このような問題が起こる可能性が高くなります。八洲開発では、皆さまに末永く井戸を利用していただけよう、井戸のメンテナンスを実施しております。

- ◇対策工の内容
孔内洗浄、揚水管の洗浄、ポンプの洗浄（または入替）、ケーシング管の補修等を行います。
- ◇孔内洗浄の方法
 - ブラッシング法 …ワイヤブラシを上下させ、管内に付着した汚れを取り除く方法
 - ジェットング法…先端に特殊ノズルを装着した注水管を降ろし、高圧噴射で洗浄する方法
 - エアリフト法 …揚水管内に装填したエア管に圧縮した空気を送り込むことで空気を含んだ軽い水を作り、その軽い水に巻き込んで井戸に溜まった土砂を揚水管から噴き上げさせる方法
