井戸掘削(さく井)工事

八洲開発株式会社

# 八洲開発のさく井技術

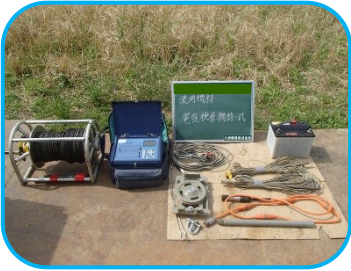
- ②機資材仮設

まず現地の下見を行います。その後、掘削機械や資材等を選定し、井戸掘削に必要な準備をします。
