井戸掘削(さく井)工事

八洲開発株式会社

八洲開発のさく井技術

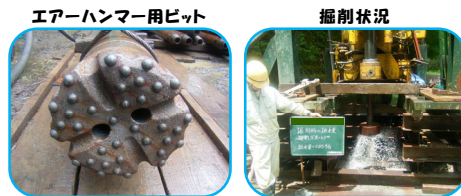
エアハンマー工法

圧縮空気を送り、先端部の掘削ビットをピストン駆動させ、打撃力によって硬い岩盤を砕きながら掘削する工法。掘削中に水量や水質を簡易的に測定できる。小規模な井戸や狭いスペースでの掘削に適している。

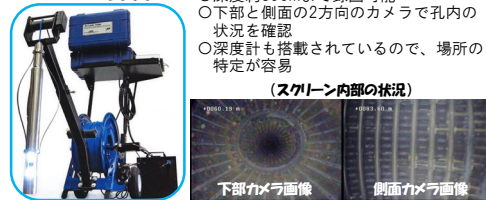
R-CAM1000

事前にケーシングやスクリーン内部のカメラ観察を行うことで効率的な更生工事の計画に役立てることができます。更生工事後の状態を確認するためのカメラ観察にも利用できます。

- 深度約300mまで録画可能
- 下部と側面の2方向のカメラで孔内の状況を確認
- 深度計も搭載されているので、場所の特定が容易

(スクリーン内部の状況)
